3. 調査概要

3.1 調査方法： 可視撮影画像および赤外線撮影画像による解析

5.1 調査結果図

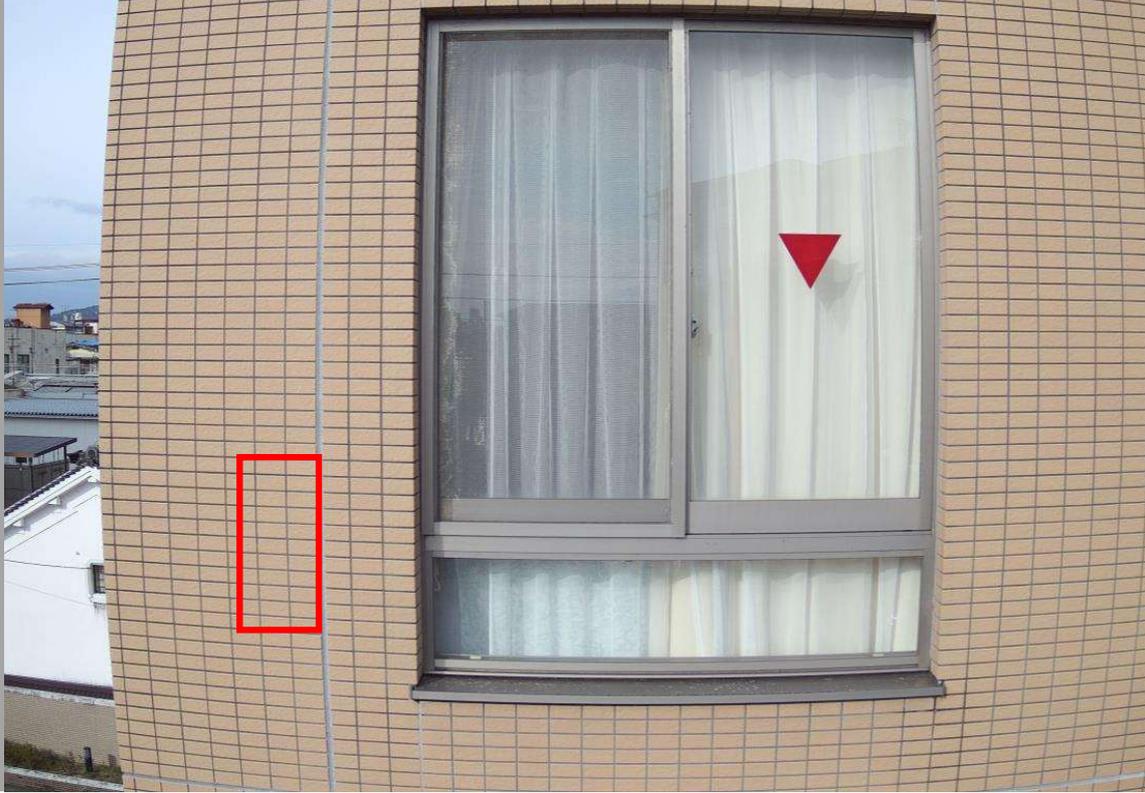
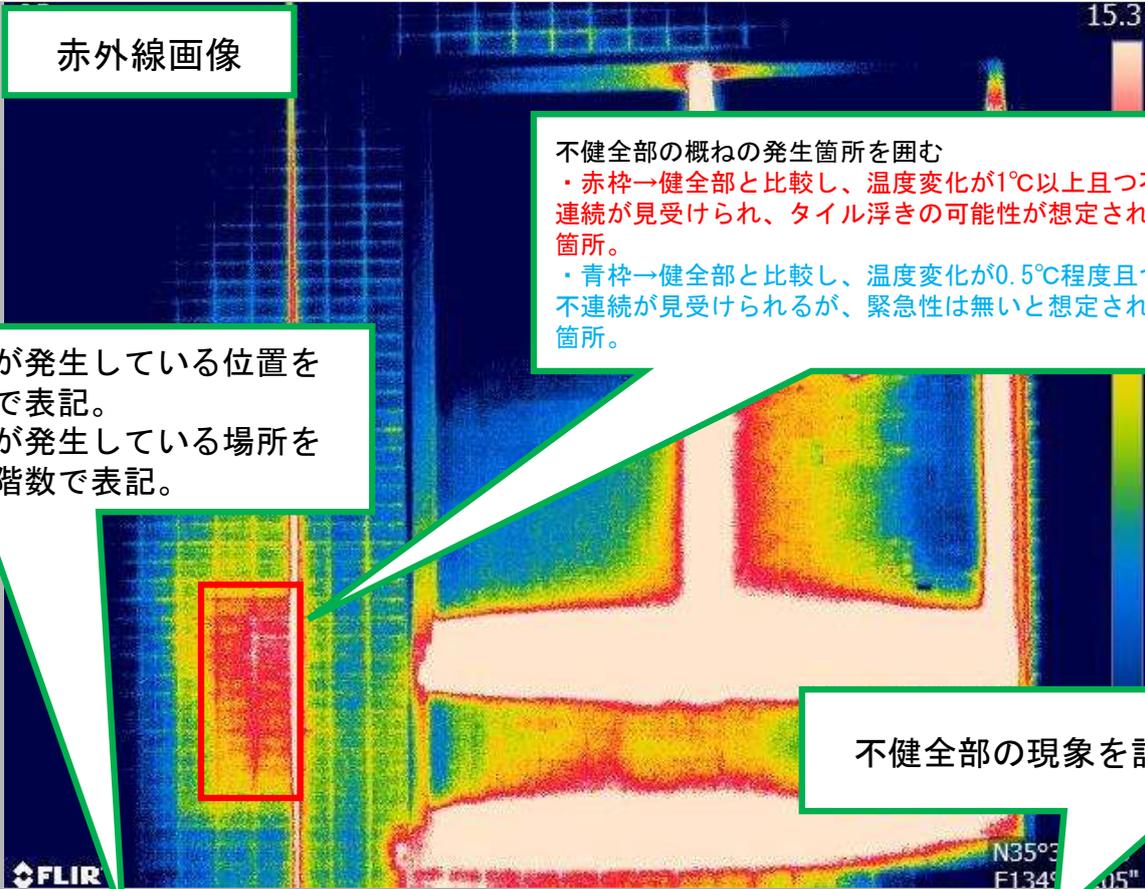
写真座標	A3	タイル浮きの兆候を示す温度分布有（約30枚）
場所	東面3階

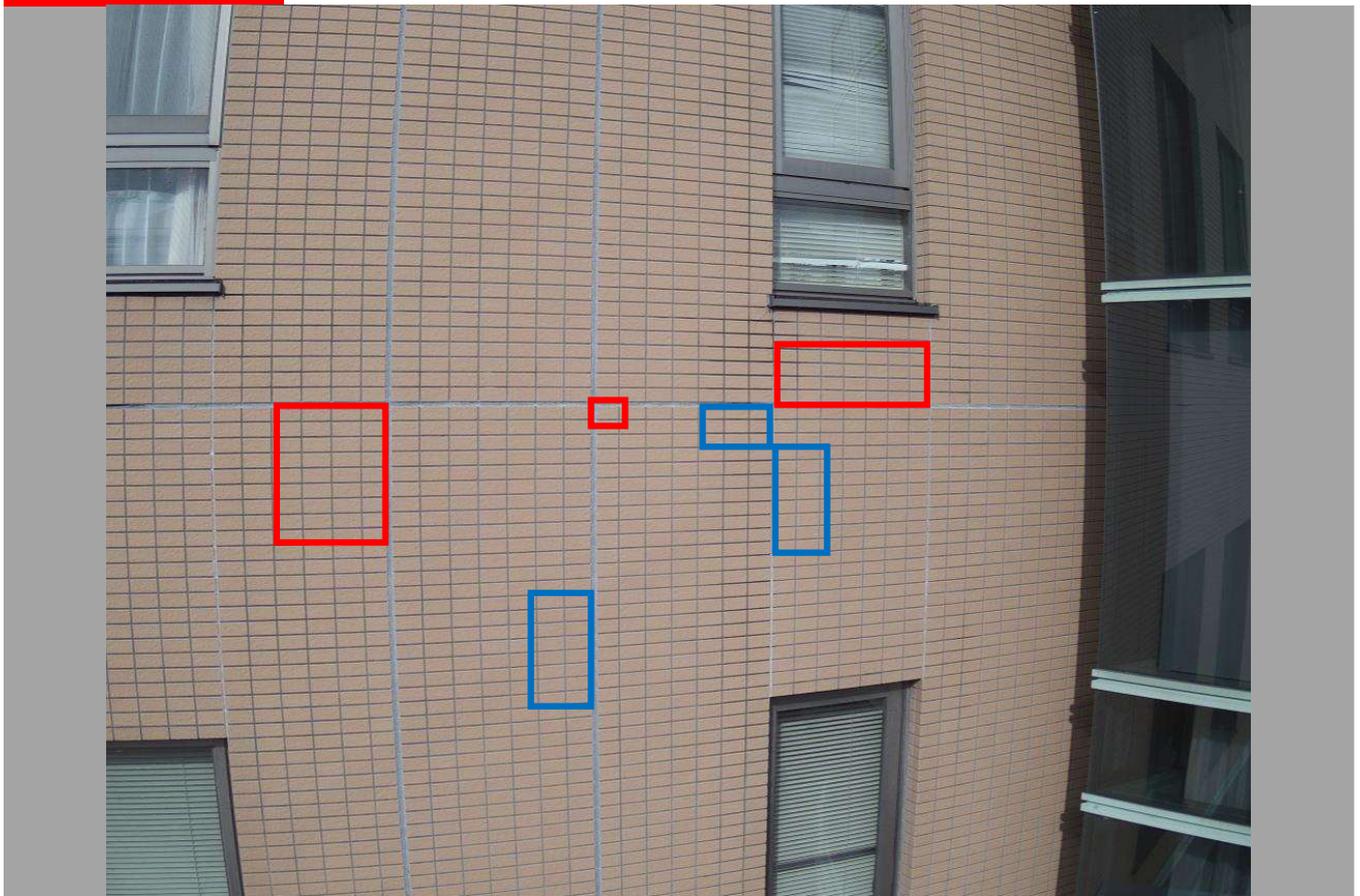
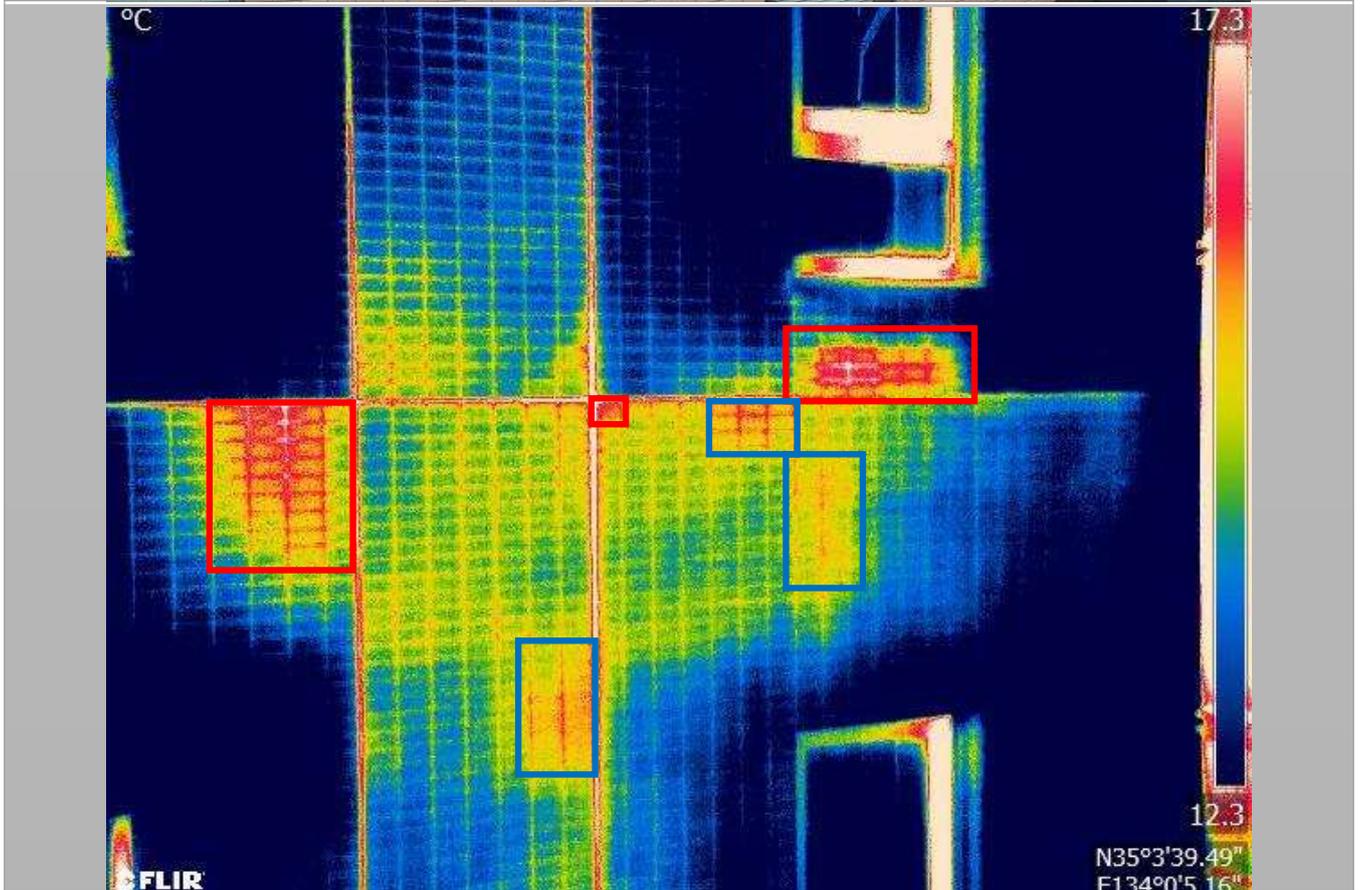
写真座標	E2-3	タイル浮きの兆候を示す温度分布有（約60枚）
場所	東面2-3階

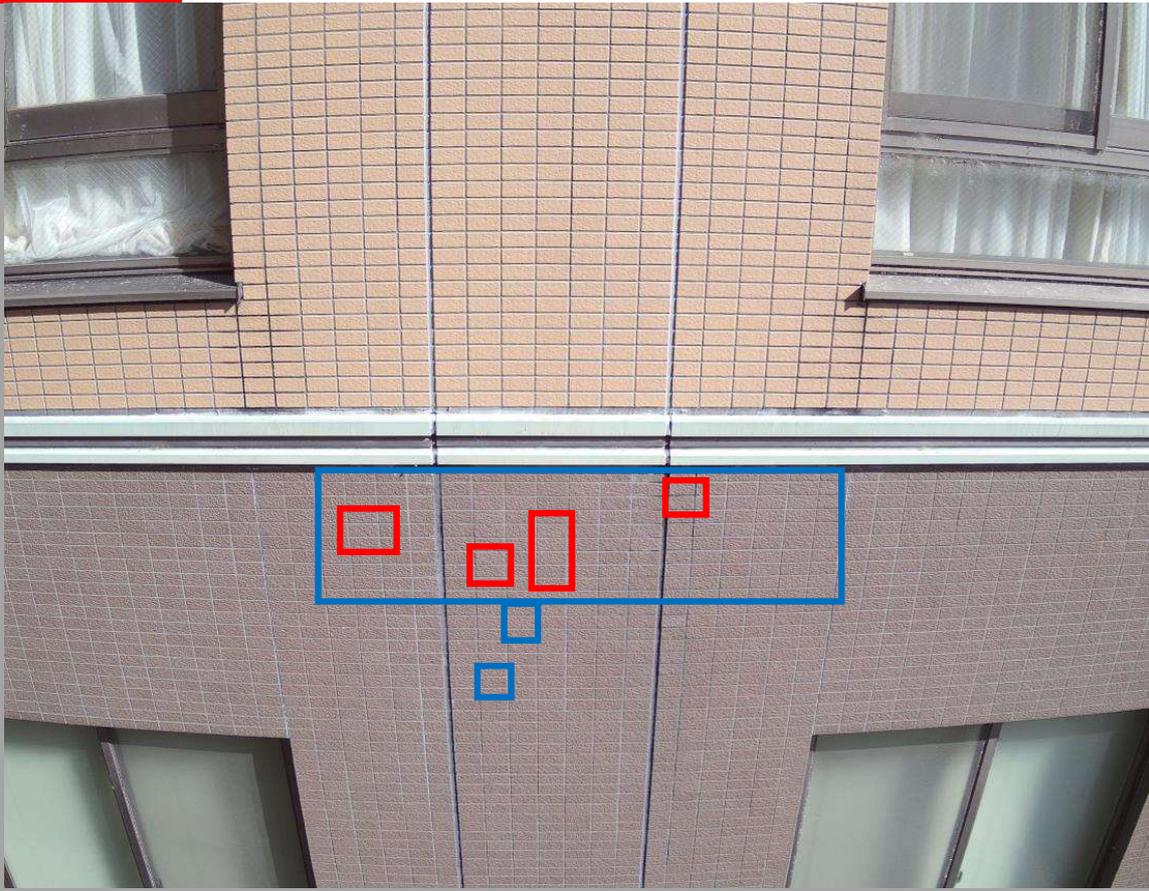
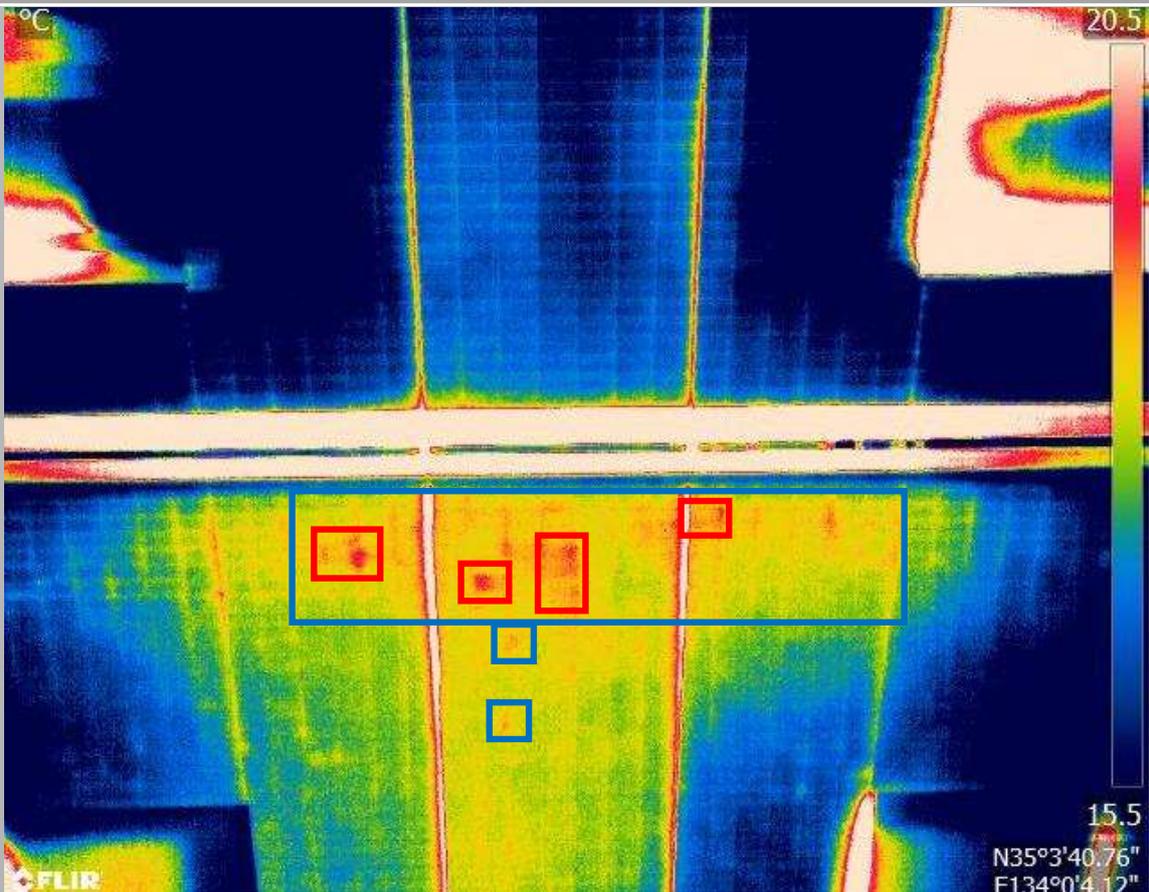
写真座標	C1	タイル浮きの兆候を示す温度分布有（約10枚）
場所	西面1階

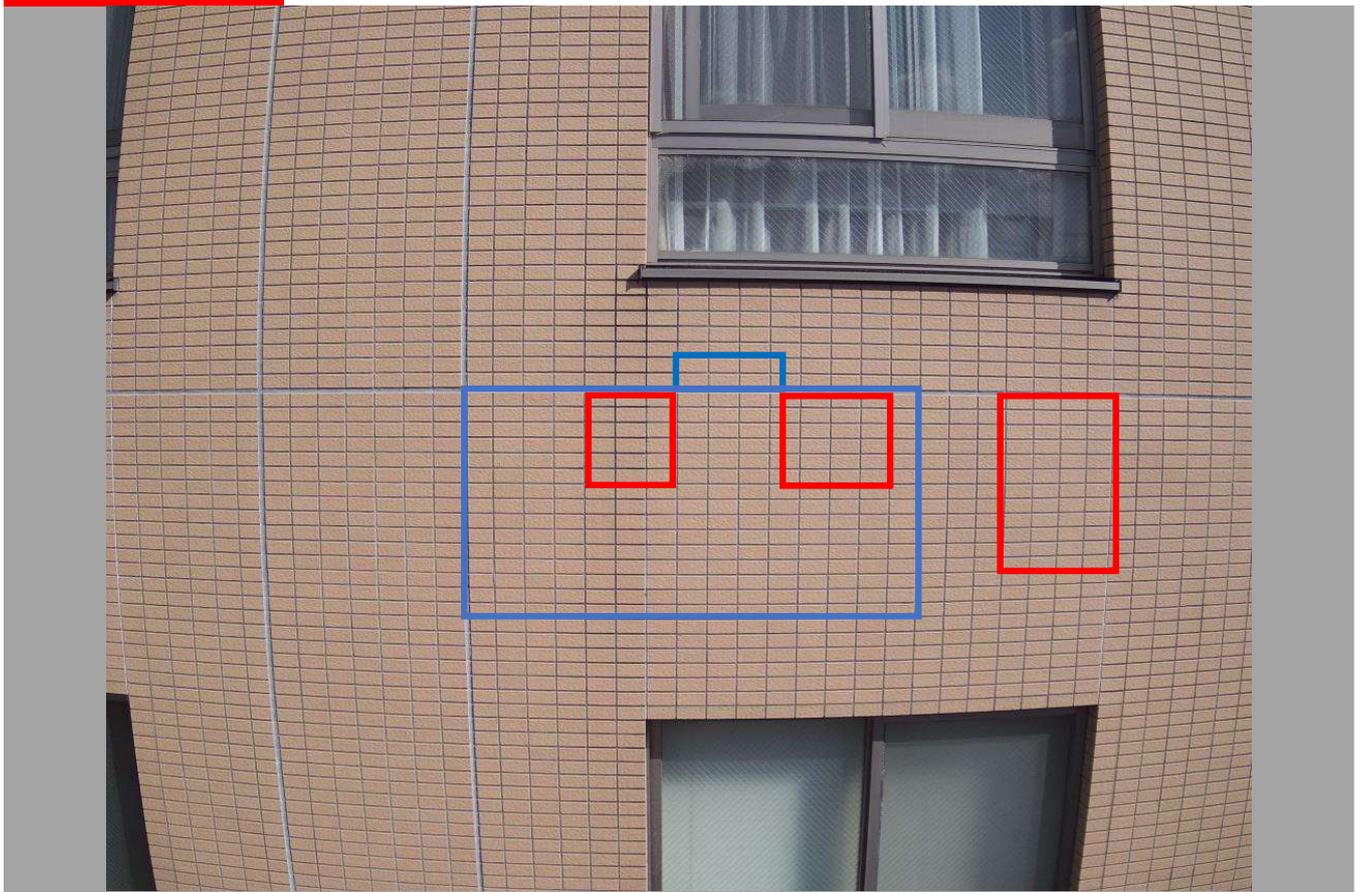
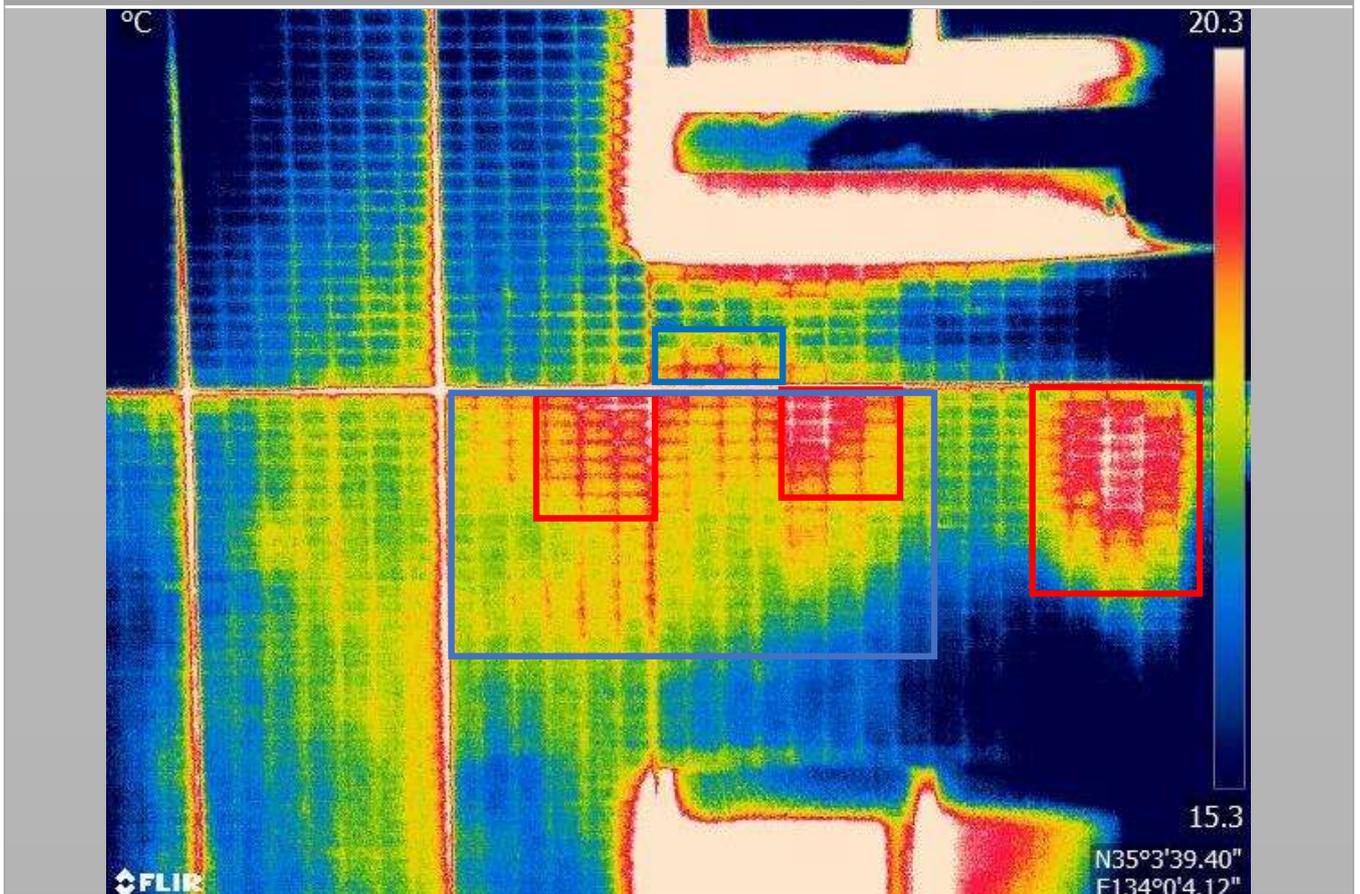
写真座標	P2	タイル浮きの兆候を示す温度分布有（約90枚）
場所	西面2階
